# Aire de mise en Valeur de l'Architecture et du Patrimoine - AVAP -

Commune d'Oppède (84)

## RAPPORT DE PRÉSENTATION Analyse paysagère II - Les fermes remarquables

*Document N°5/9*

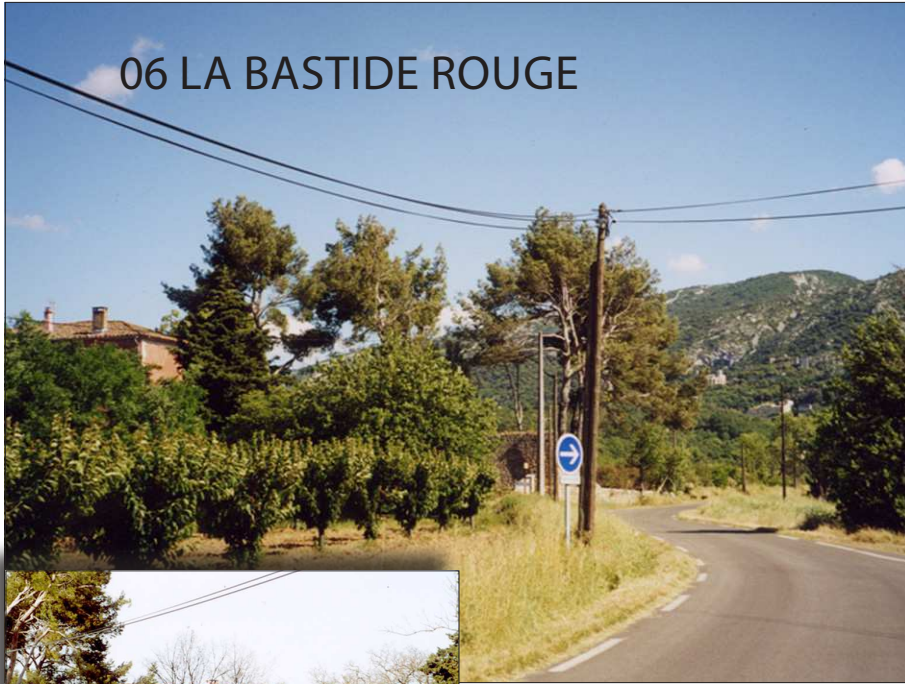
## 06 LA BASTIDE ROUGE

Bâtiment initial de type bastide à façade ordonnancée et toiture 4 pentes, complété d'extensions hétéroclites; l'ensemble est assez bien dissimulé dans une végétation variée mais non pérenne.

Bon état général

Extension éventuelle à envisager en continuité de l'aile Est du groupement, afin d'obtenir une organisation en L, voire à terme en cour fermée par seconde extension au sud.

La bastide ne doit pas recevoir d'extension

**Surélévations** non envisageables.

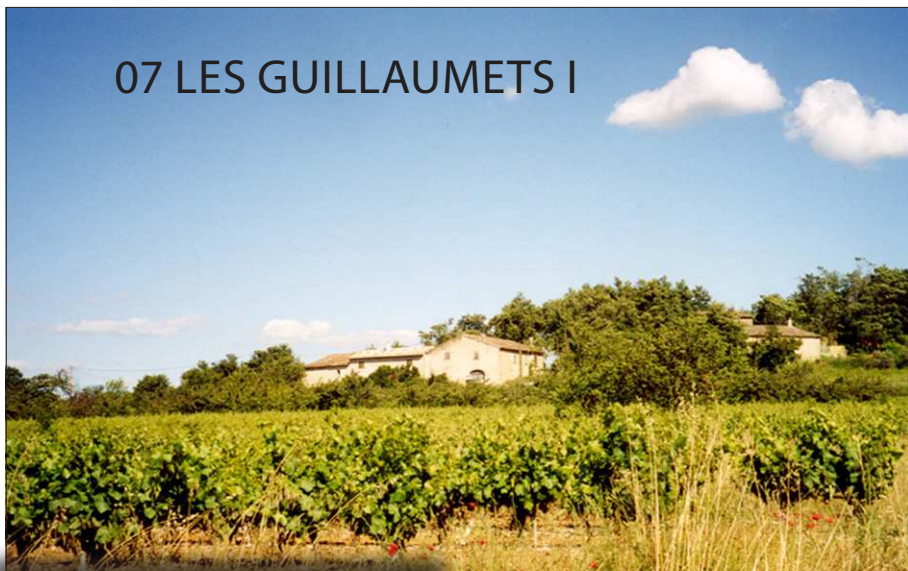
## 07 LES GUILLAUMETS I

Ensemble voisin des "Guillaumets II" à étudier en complémentarité.

Groupement en masse, à flanc de coteau, bien calé dans la végétation qui le masque en partie.

Etat général moyen ; certaines parties mériteraient une réfection.

Extensions possibles au sud-est en continuité des volumes existants, en respectant la topographie ; aménagement en restanques traditionnelles éventuellement.

Surélévations non envisageables.

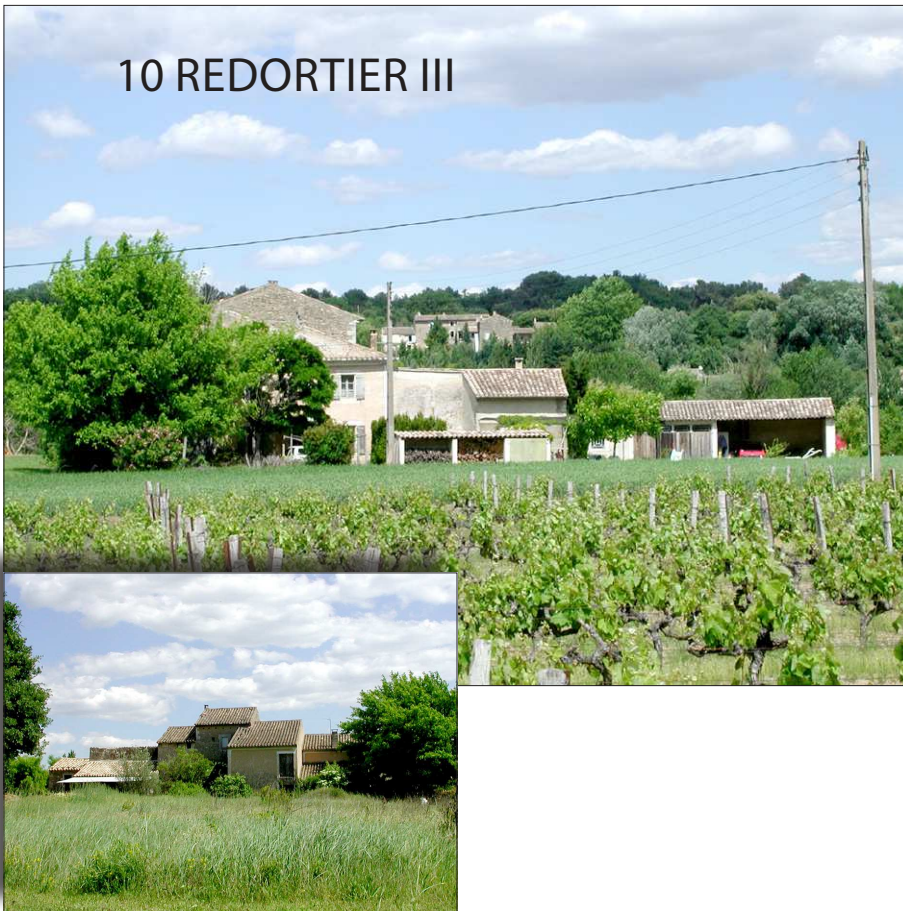
## 10 REDORTIER III

Ensemble assez important de bâtiments massifs et dissociés, annexes mal intégrées.

Etat général moyen

**Extensions** possibles de certains volumes formant déjà saillie au nord-ouest et au sud-ouest.

La remise du sud est peut servir de base à un refermement vers le sud-ouest.

L'abri bois isolé au sud-ouest devrait être supprimé et réintégré en continuité des volumes existants.

**Surélévations** non envisageables.

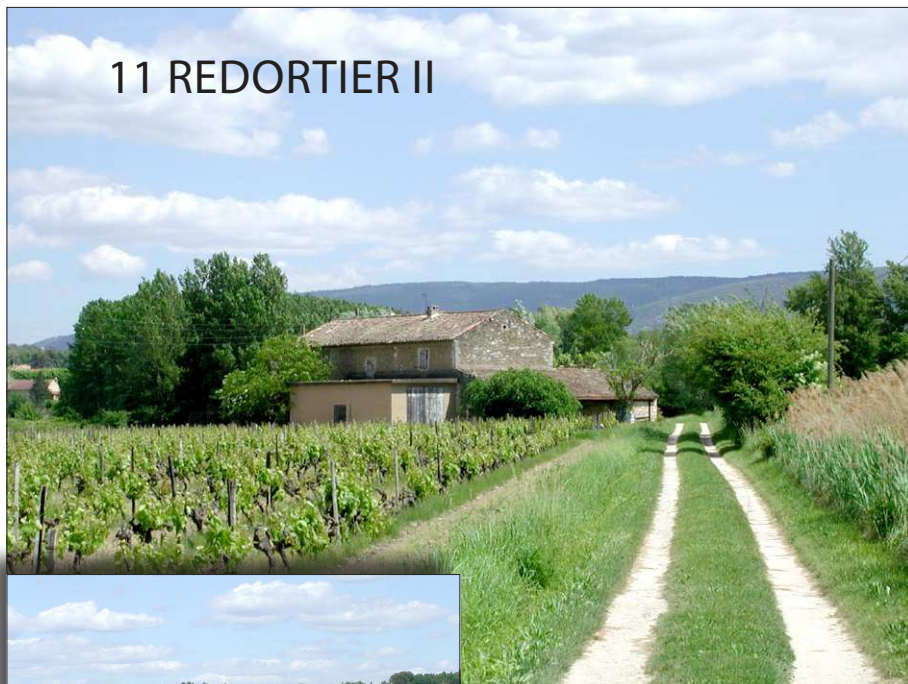
## 11 REDORTIER II

Groupement simple en partie dissimulé dans la végétation.

Etat moyen

**Extensions** à prévoir au sud afin de former un groupement en L, en U ou en cour fermée.

L'extension existante au nord devrait faire l'objet d'une notable amélioration (toiture) afin de supprimer l'effet verruie trop inesthétique.

**Surélévations** non envisageables.

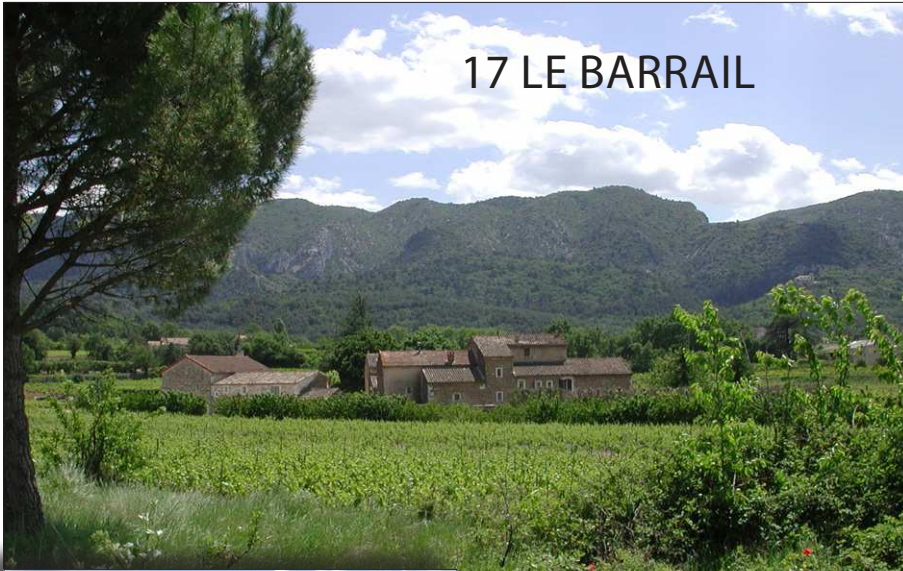
## 17 LE BARRAIL

Groupement de type petit hameau, assez homogène, avec volumes 2 et 3 niveaux.

Etat général moyen

**Extensions** limitées à l'adjonction de volumes d'un seul niveau, d'une part adossé à l'ouest du bâtiment central, d'autre part en continuité des extrémités sud afin de refermer l'espace délimité par le bâtiment en L côté Est et l'annexe isolée au sud-ouest.

**Surélévations** non envisageables.

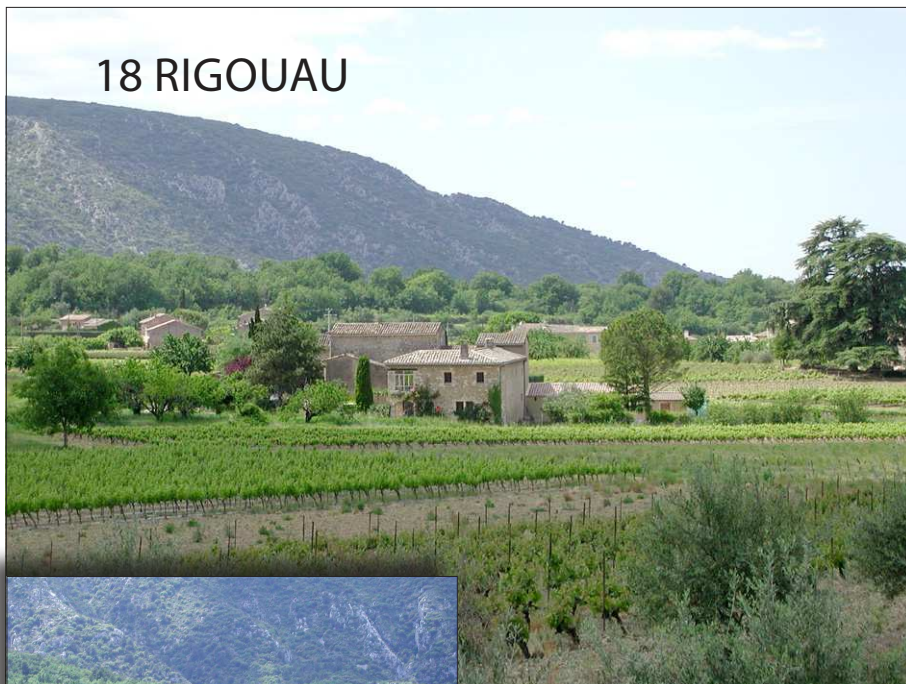
## 18 RIGOUAU

Ensemble important et massif, avec bâtiments sur 3 niveaux, ayant fait l'objet d'extensions récentes, très bon état, malgré une disparité de matériaux de façades gênante.

Bon état général

**Extension** à privilégier vers le sud de l'aile est, de même l'aile sud-ouest pourrait s'étendre vers l'est.

**Surélévations** non envisageables.

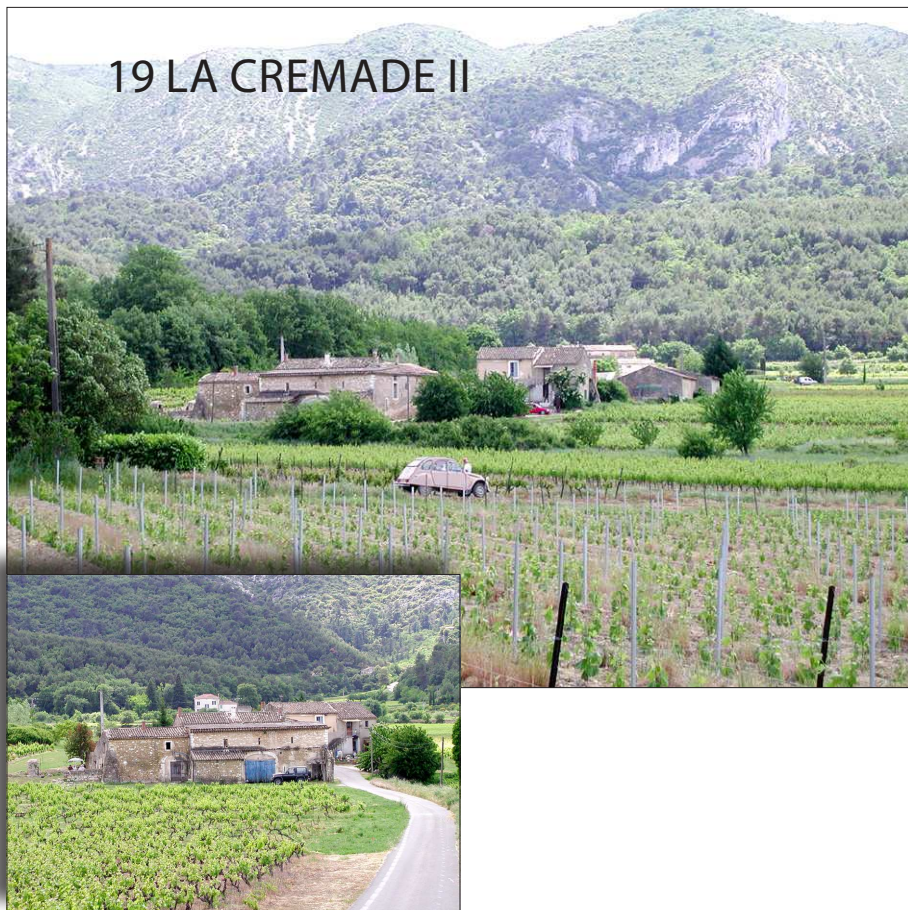
## 19 LA CREMADE II

Il s'agit plus d'un hameau que de fermes, très visible dans le paysage.

Etat général moyen

**Extensions** possibles mais limitées sur les bâtiments principaux, vers le sud en particulier. Une extension/création est envisageable sur la parcelle triangulaire sud-est, en tenant compte des différentes contraintes du site : alignement chemin, harmonisation des volumes/masses, typologie etc.

**Surélévations** non envisageables.

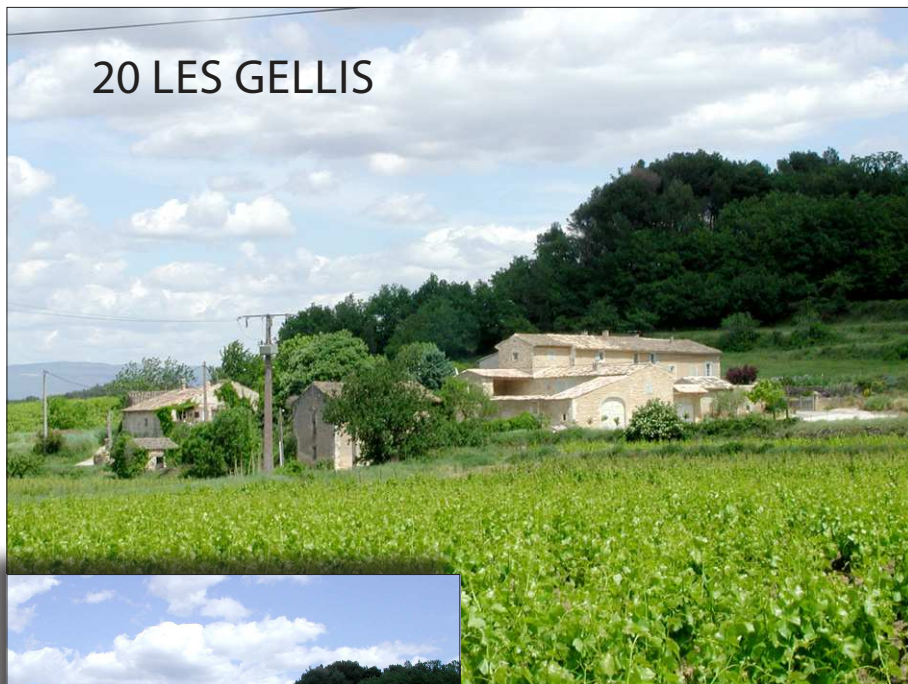
## 20 LES GELLIS

Hameau important, dont une partie est plus ou moins à l'abandon, et dont une autre est en cours de réhabilitation.

Ensemble nord en mauvais état

**Extensions** à faire en priorité par réaménagement des volumes non utilisés.

Liaison intérieur envisageable, sans jonction, par extensions des deux groupes existants en respectant la hiérarchie des volumes.

**Surélévations** non envisageables.

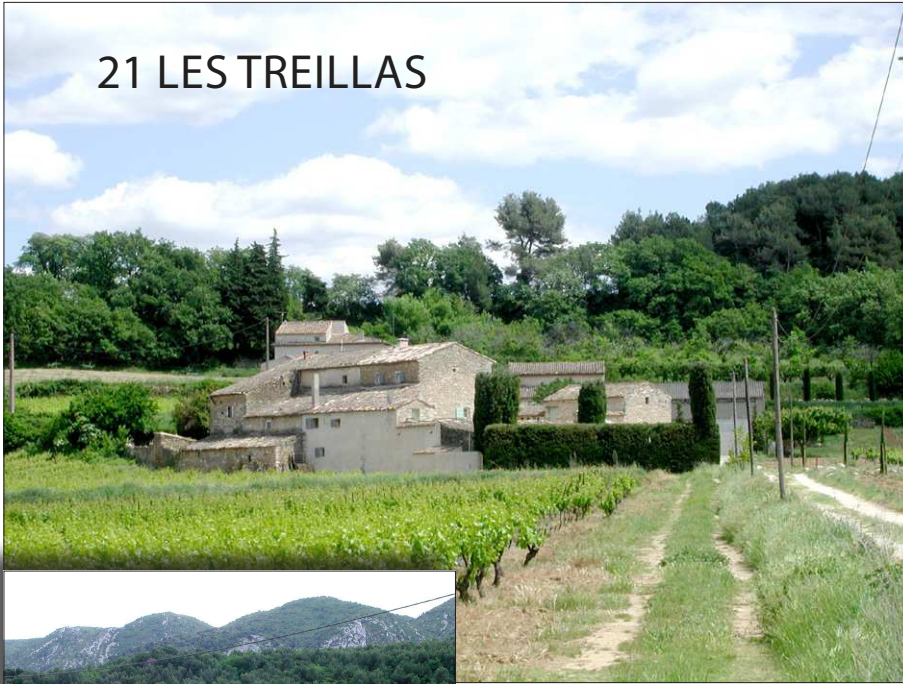
## 21 LES TREILLAS

Ensemble relativement massif à flanc de côteau.

Bon état général

**Extensions** envisageables pour la jonction ou le reffermement d'espaces ouverts entre les 3 volumes ; deux bâtiments peuvent s'orienter vers une organisation en cour fermée plus prononcée, Le volume isolé au sud-est peut s'étendre en L vers l'ouest.

**Surélévations** non envisageables.

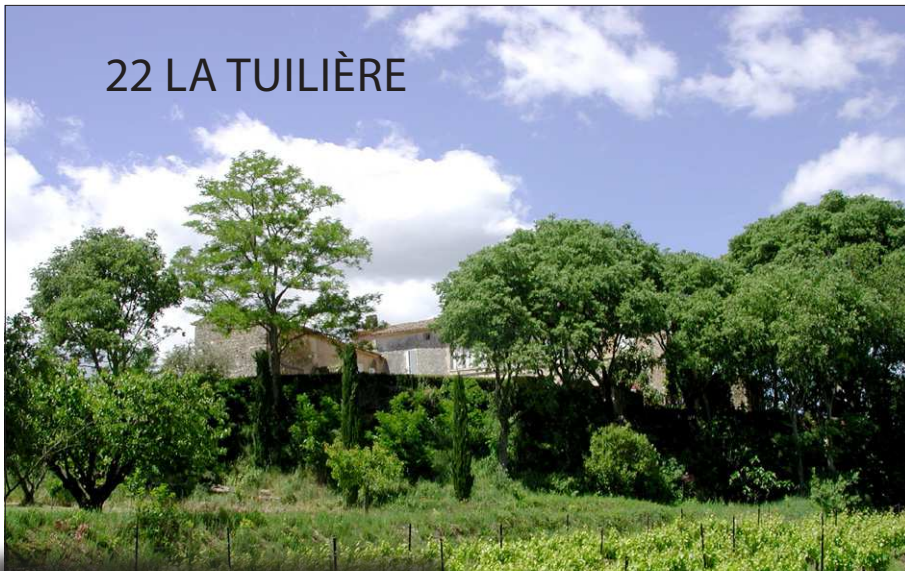
## 22 LA TUILLIÈRE

Ensemble très homogène édifié sur une plateforme surplombant le terrain agricole.

Bon état général

Ensemble bâti et site remarquables ; les extensions et surélévations ne sont pas envisageables.

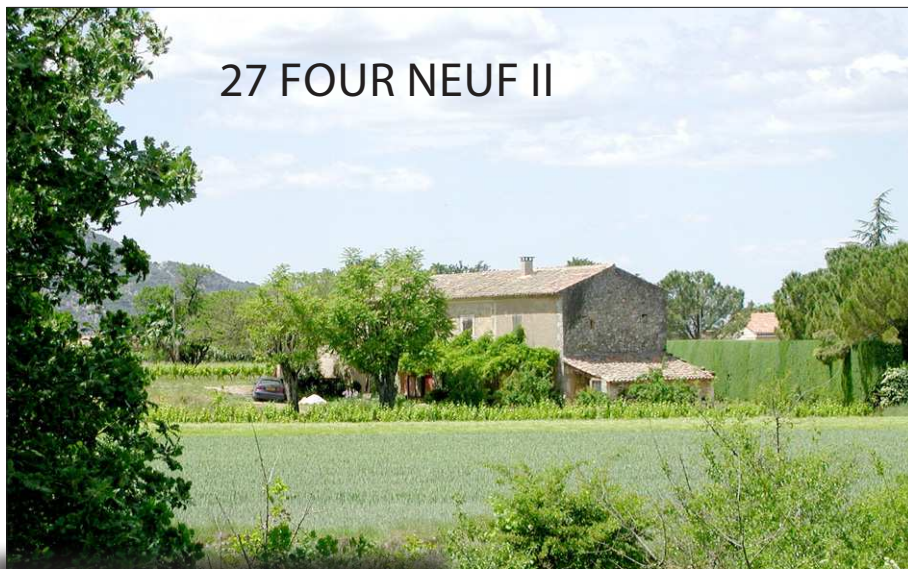
## 27 FOUR NEUF II

Ensemble extrêmement simple tout en longueur, flanqué à chaque extrémité de volumes plus bas à 1 et 2 versants. Bien visible depuis la route.

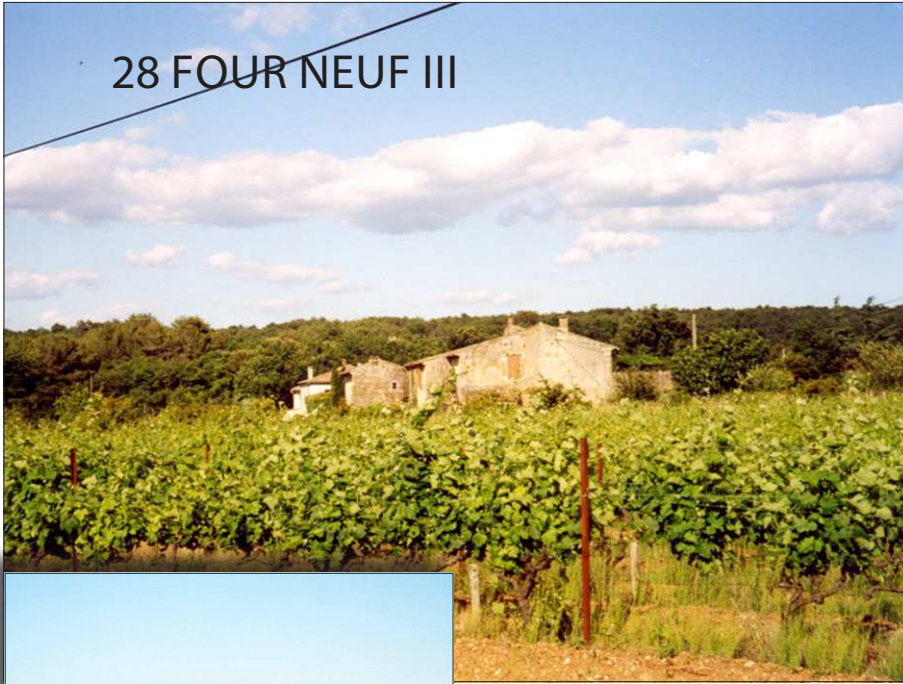
## 28 FOUR NEUF III

Groupement en masse qui permet d'envisager un développement en cour fermée ou demi-fermée.

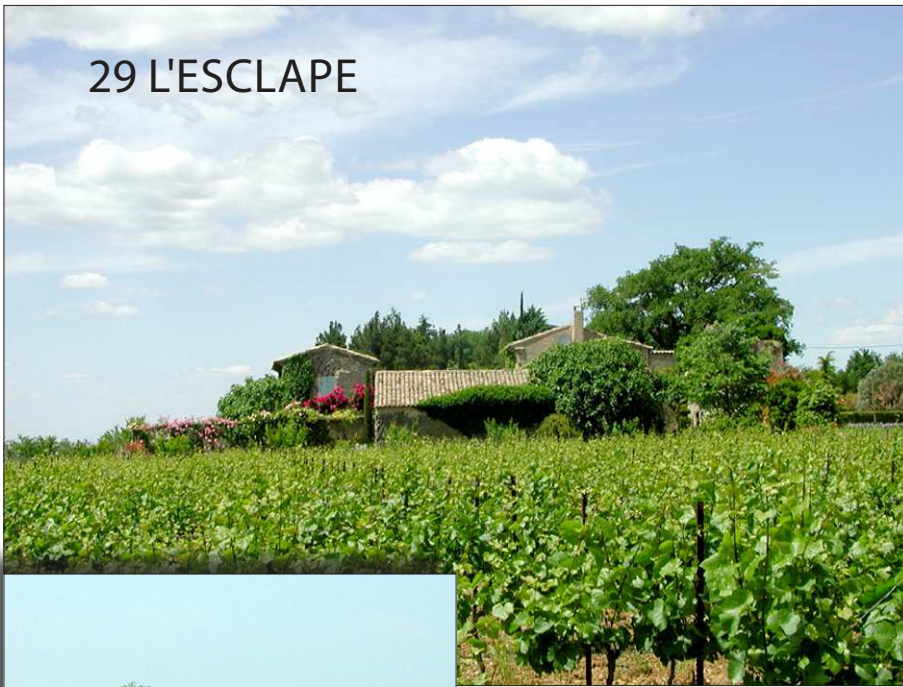
## 29 L'ESCLAPE

Ensemble compact fermé sur lui-même, volumes sur 1, 2 et 3 niveaux.

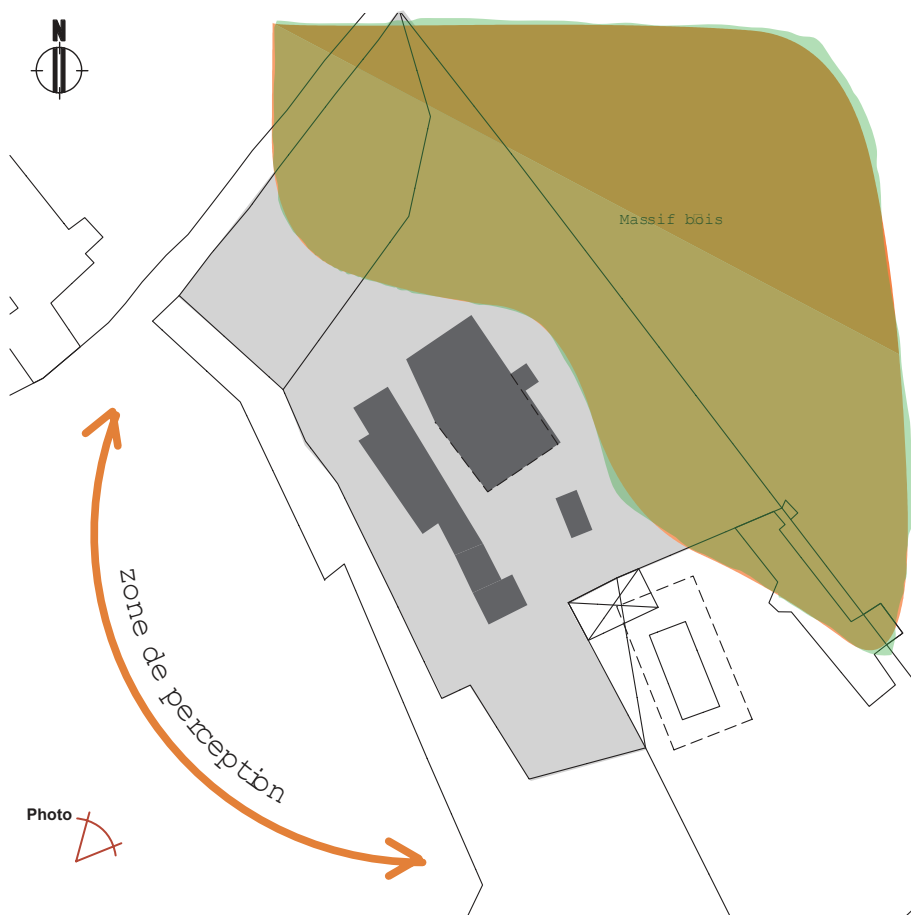
## 30 LA CROIX BLANCHE

Situé en pied de côteau à l'orée d'un massif boisé, cet ensemble est surtout visible sur sa façade sud-ouest, d'une hauteur générale assez conséquente sur plus de 3 niveaux.

Préconiser l'usage de restanques pour s'adapter à la topographie. Les anciens murs de pierres sèches doivent être maintenus et entretenus.

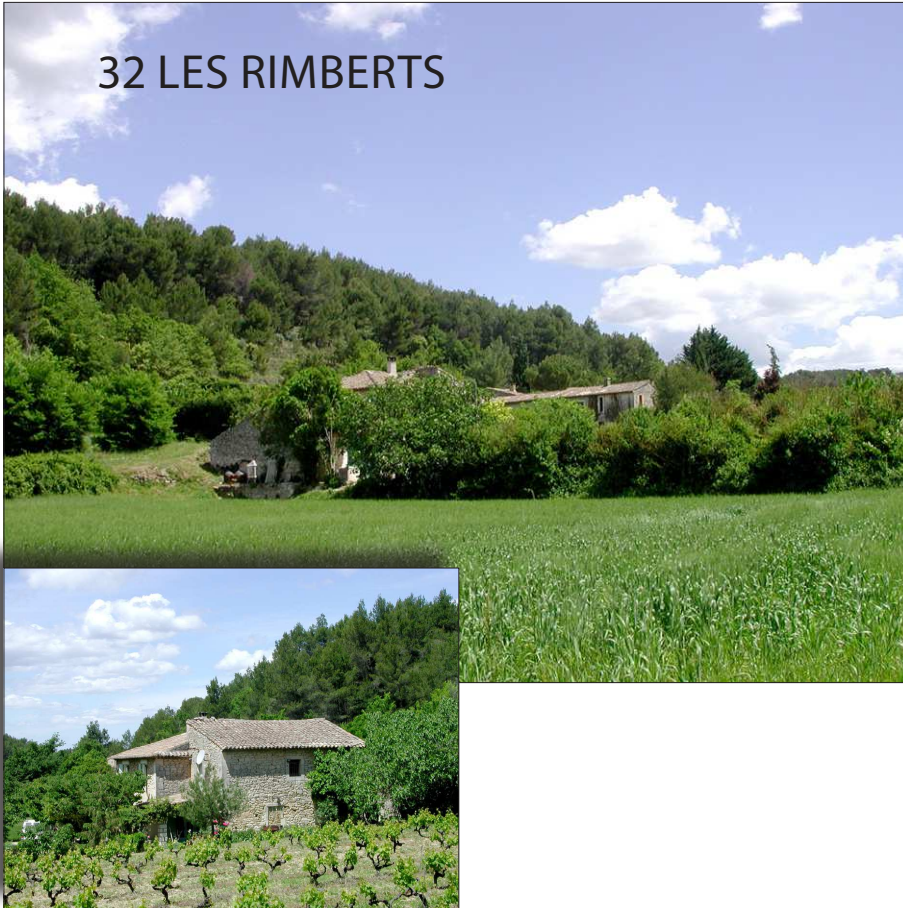
## 32 LES RIMBERTS

Cet ensemble est constitué de deux fermes voisines, de typologie très simple. La plus à l'est, de type linéaire, est très peu visible, enfouie dans la végétation naissante du massif boisé.
