# Aire de mise en Valeur de l'Architecture et du Patrimoine - AVAP -

Commune d'Oppède (84)

## DOSSIER GRAPHIQUE RÉGLEMENTAIRE

### 7 - Cadre de prescription pour les fermes remarquables

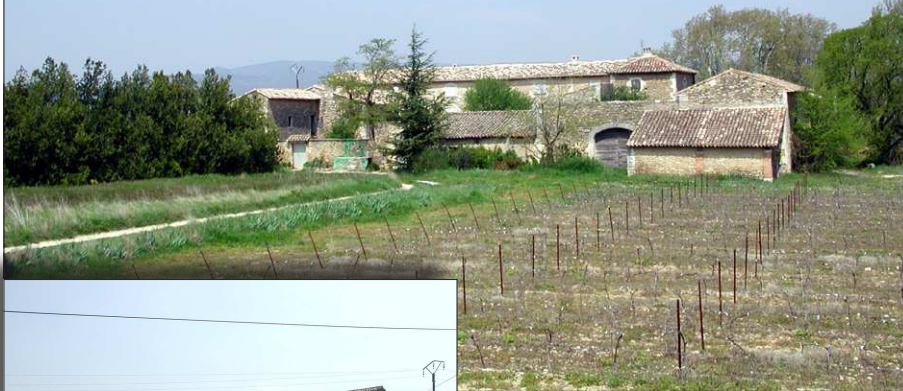
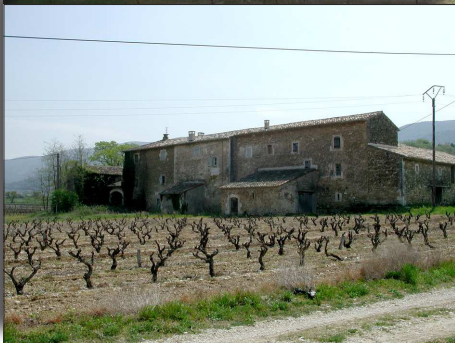
## 02 LES LONES II

Bel ensemble de deux groupes juxtaposés délimitant deux cours fermées. Inscriptions sur linteaux datant de fin 18ème siècle (authenticité à vérifier).

Etat moyen/bon, en cours de travaux partiels. Maçonnerie localement altérée. Façades dépourvues d'enduit...

**Extensions** en prolongement des volumes existants non aménagés et en respectant le type d'organisation en cour fermée.

**Surélévation** possible de certaines parties, sans dépassement de la hauteur existante des volumes immédiatement proches et en respectant la hiérarchie de ces derniers.

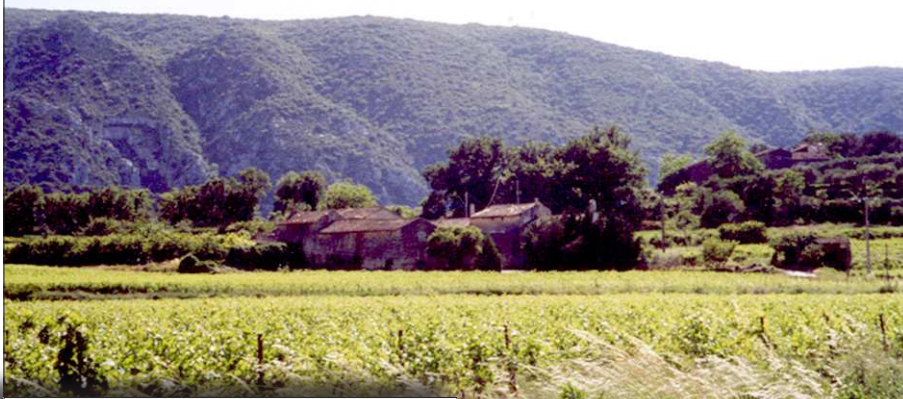
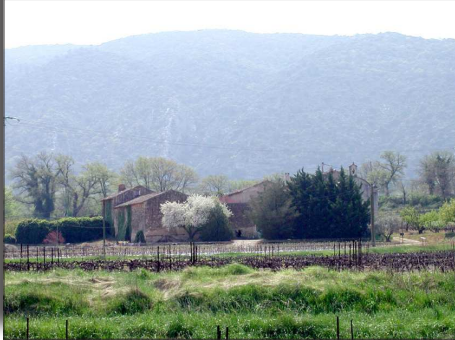
### 03 SAINT-LAURENT

Ensemble incluant une ancienne chapelle, en partie dissimulée par une végétation fragile.

Etat général moyen

**Extensions** à réserver au sud, en continuité des volumes existants et en respectant leur hiérarchie.

Organisation à terme en cour fermée.

**La chapelle doit être préservée.**

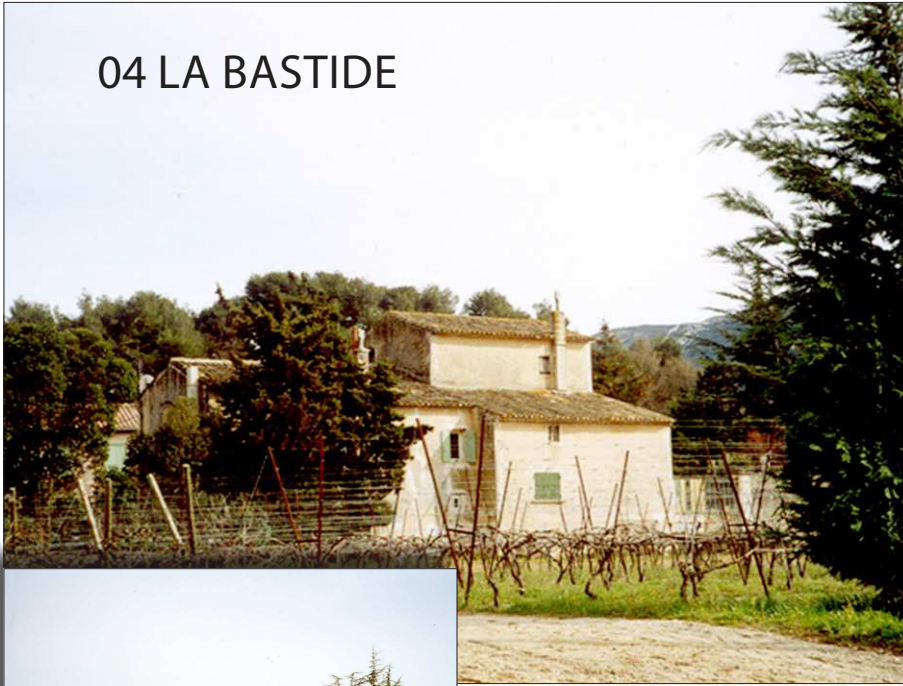
## 04 LA BASTIDE

Développement combiné

Groupement principal en masse, avec adjonction d'un bâtiment annexe isolé au sud-est.

Bon état.

Extension possible du bâtiment isolé au sud-est pour fermer en partie le côté sud, en continuité du volume existant. Le groupement principal peut être également étendu vers le sud, afin d'obtenir à terme un groupement de type cour fermée.

Surélévations non envisageables.

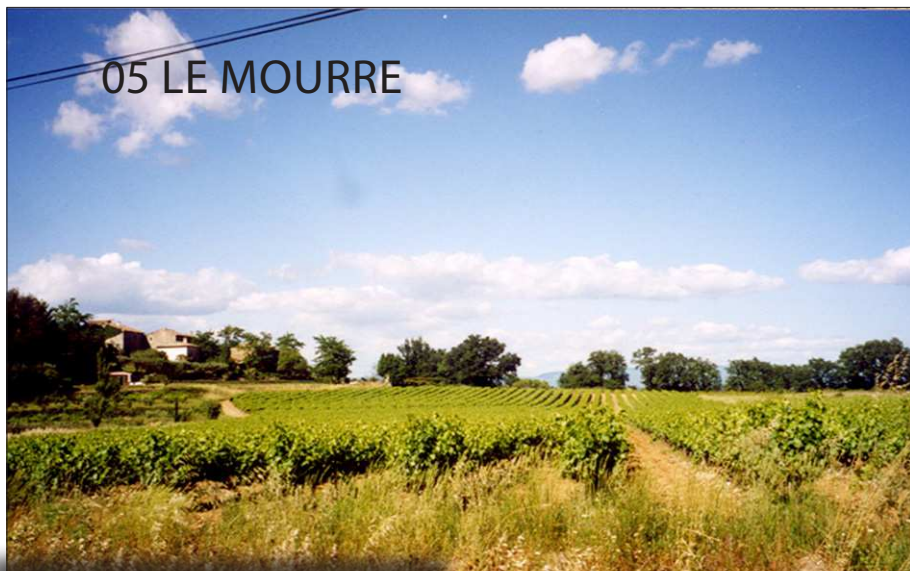
## 05 LE MOURRE

Développement combiné

Groupement important de plusieurs bâtiments à 2 niveaux, à flanc de coteau.

Un bâtiment plus petit, sur plan carré, peut servir d'appui à de nouvelles extensions, permettant de faire la jonction avec celui qui est isolé au sud-est.

Etat moyen/bon.

**Extensions** en continuité de l'existant, en respectant la hiérarchie des volumes immédiatement proches.

**Surélévations** non envisageables.

**Annexes** : L'aménagement éventuel des abords doit tenir compte de la topographie et peut se faire par des restanques par exemple.

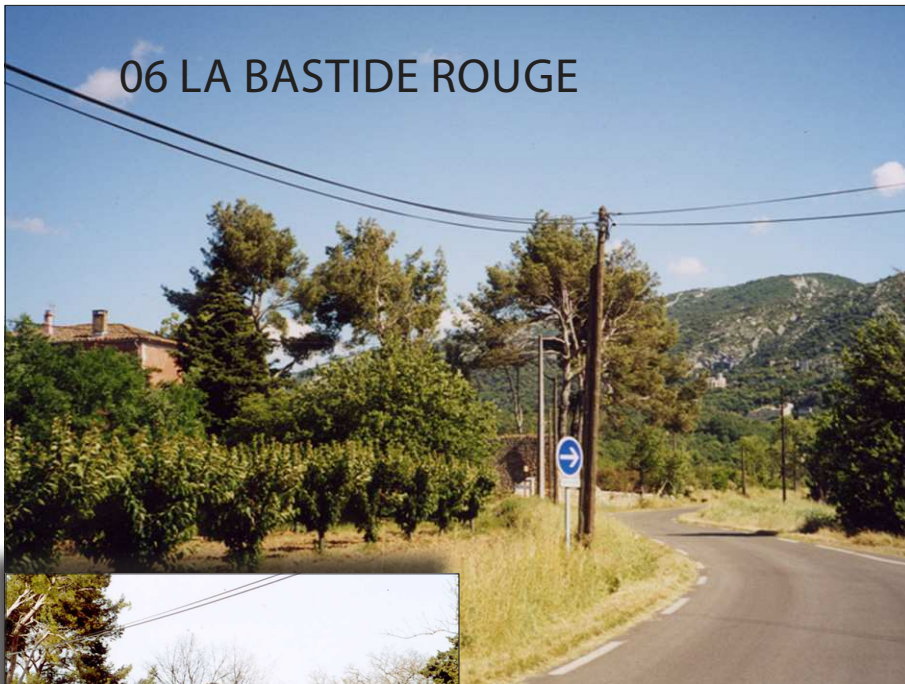
## 06 LA BASTIDE ROUGE

Développement linéaire

Bâtiment initial de type bastide à façade ordonnée et toiture 4 pentes, complété d'extensions hétéroclites; l'ensemble est assez bien dissimulé dans une végétation variée mais non pérenne.

Bon état général

Extension éventuelle à envisager en continuité de l'aile Est du groupement, afin d'obtenir une organisation en L, voire à terme en cour fermée par seconde extension au sud.

La bastide ne doit pas recevoir d'extension

**Surélévations** non envisageables.

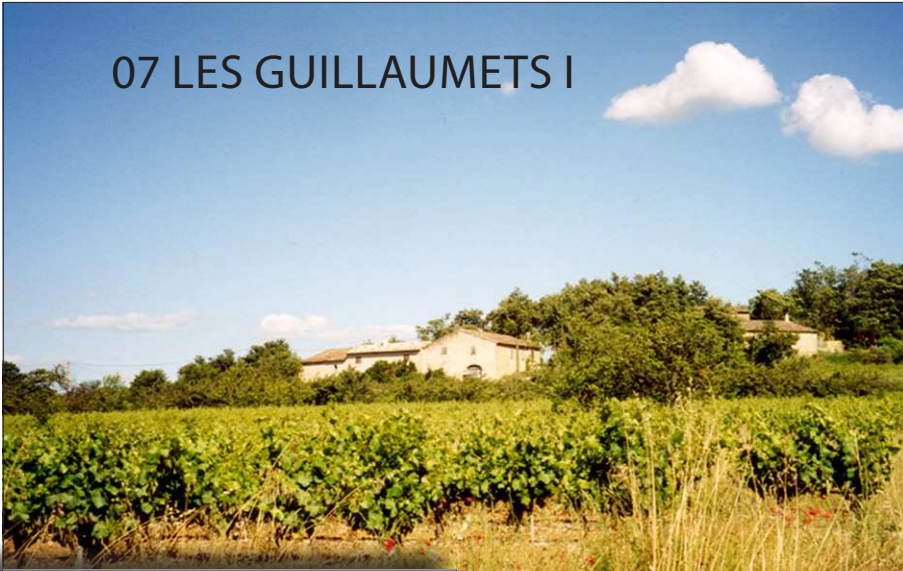
## 07 LES GUILLAUMETS I

Développement en masse

Groupement en masse, à flanc de coteau, bien calé dans la végétation qui le masque en partie.

Etat général moyen ; certaines parties mériteraient une réfection.

Extensions possibles au sud-est en continuité des volumes existants, en respectant la topographie ; aménagement en restanques traditionnelles éventuellement.

Surélévations non envisageables.

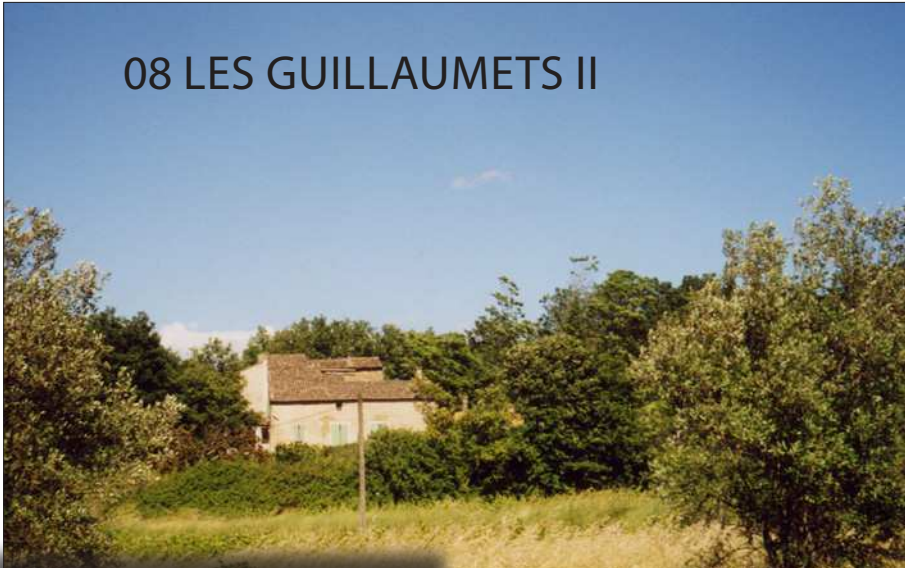
## 08 LES GUILLAUMETS II

Développement combiné

Organisation à flanc de côteau, bien calé dans la végétation qui le masque en partie.

Etat général moyen

**Extensions** possibles au sud en continuité des volumes existants, en respectant la topographie et vers l'intérieur à partir de l'annexe isolée à l'est.

**Surélévations** envisageables uniquement pour les deux constructions annexes

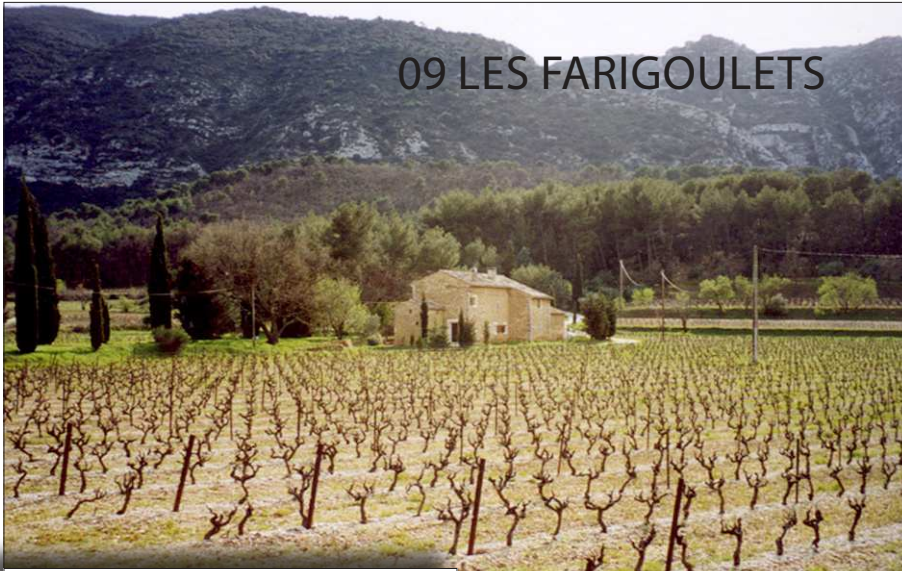
## 09 LES FARIGOULETS

Développement linéaire

Ensemble simple de type linéaire.

Bon état général

Extension possible au sud-ouest, avec toiture à une seule pente venant se caler sur la façade existante pour "bloquer" l'ensemble.

Extensions envisageable vers le sud-est, en continuité des volumes existants et en respectant leur hiérarchie, en vue de créer une organisation en L. Cependant le parcellaire et le tracé du chemin actuel risquent de rendre cette option impossible.

Surélévations non envisageables.

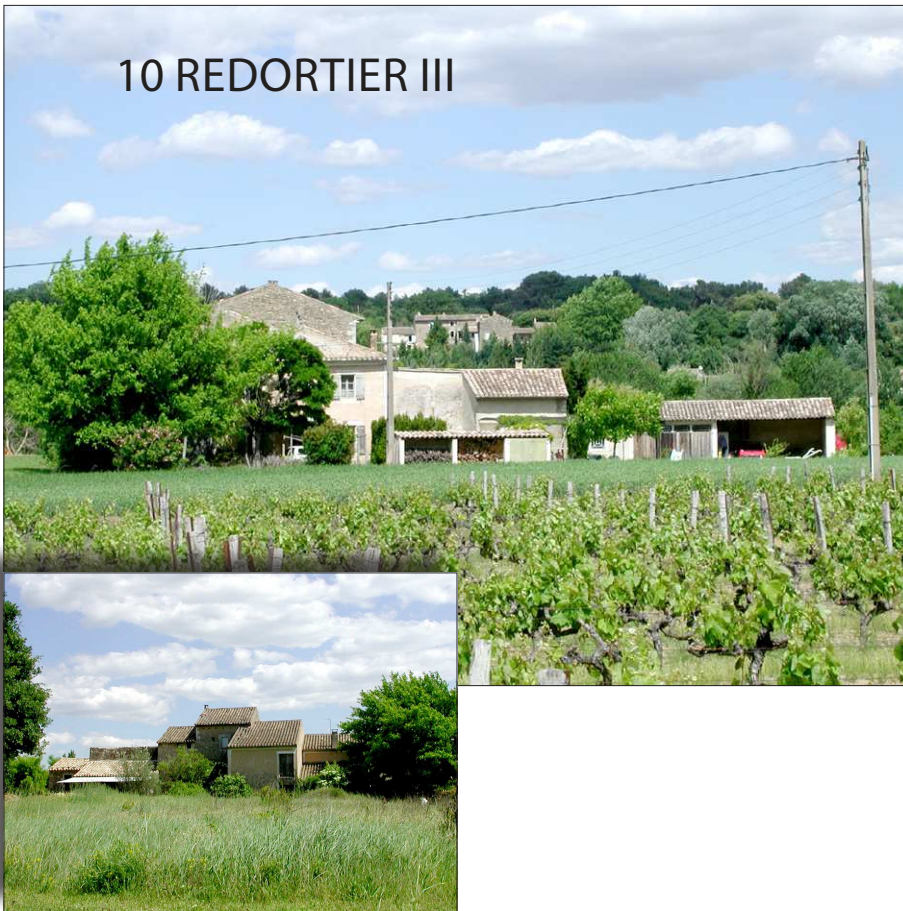
## 10 REDORTIER III

Développement combiné

Ensemble assez important de bâtiments massifs et dissociés, annexes mal intégrées.

Etat général moyen

**Extensions** possibles de certains volumes formant déjà saillie au nord-ouest et au sud-ouest.

La remise du sud est peut servir de base à un refermement vers le sud-ouest.

L'abri bois isolé au sud-ouest devrait être supprimé et réintégré en continuité des volumes existants.

**Surélévations** non envisageables.

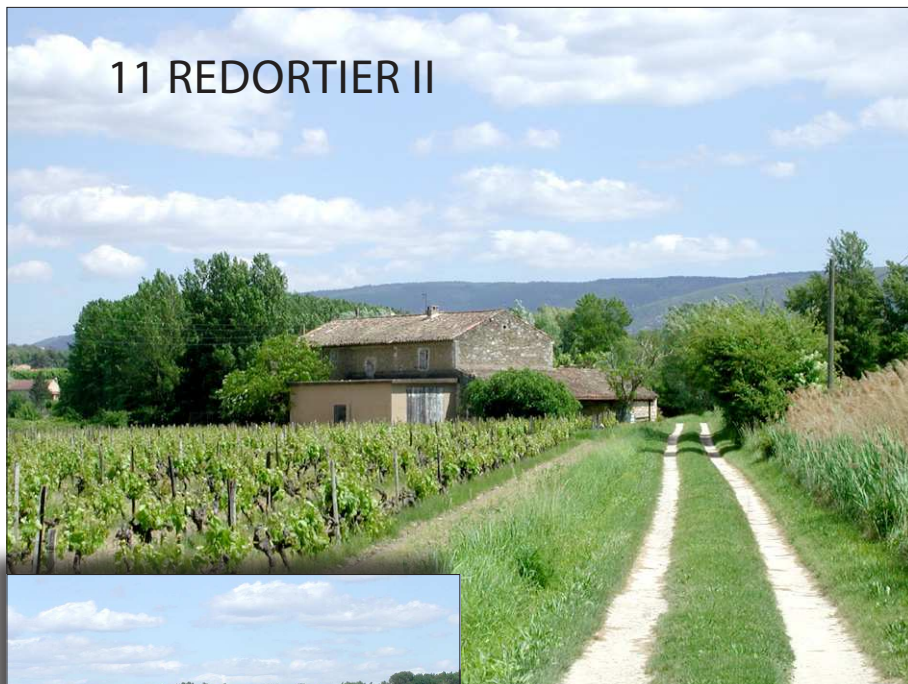
# 11 REDORTIER II

Développement élémentaire

Groupement simple en partie dissimulé dans la végétation.

Etat moyen

**Extensions** à prévoir au sud afin de former un groupement en L, en U ou en cour fermée. L'extension existante au nord devrait faire l'objet d'une notable amélioration (toiture) afin de supprimer l'effet verruie trop inesthétique.

**Surélévations** non envisageables.

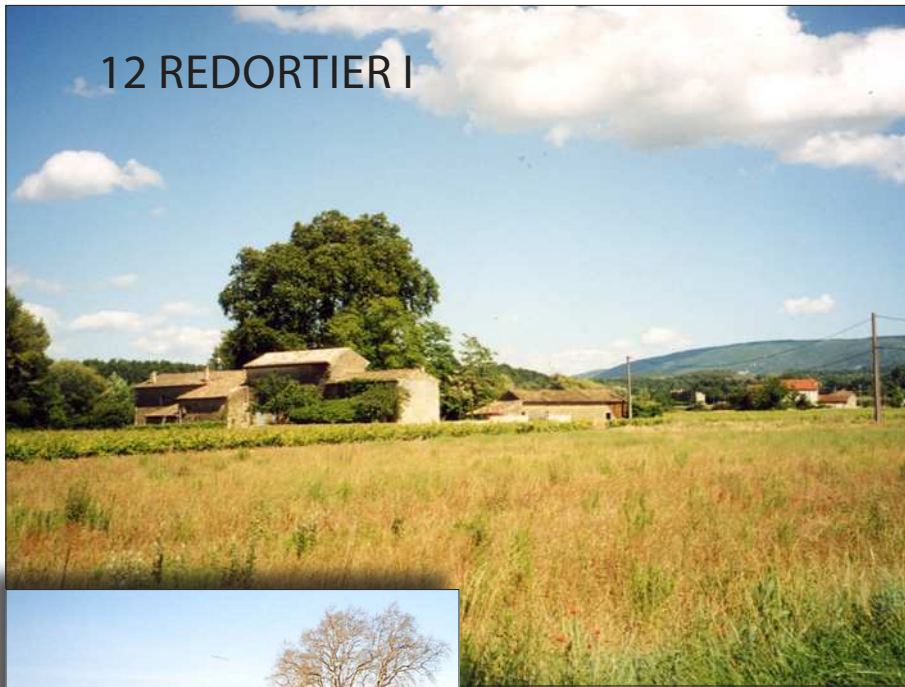
## 12 REDORTIER I

Developpement en cours fermée

Ensemble de bâtiments résultant d'extensions multiples, créant une cour fermée et deux autres espaces formant cours.

Etat moyen/bon,

**Extensions** en continuité des volumes existants afin de préserver l'homogénéité de l'ensemble.

**Surélévation** possible de certaines parties sans dépassement des hauteurs des volumes immédiatement proches et en respectant leur hiérarchie.

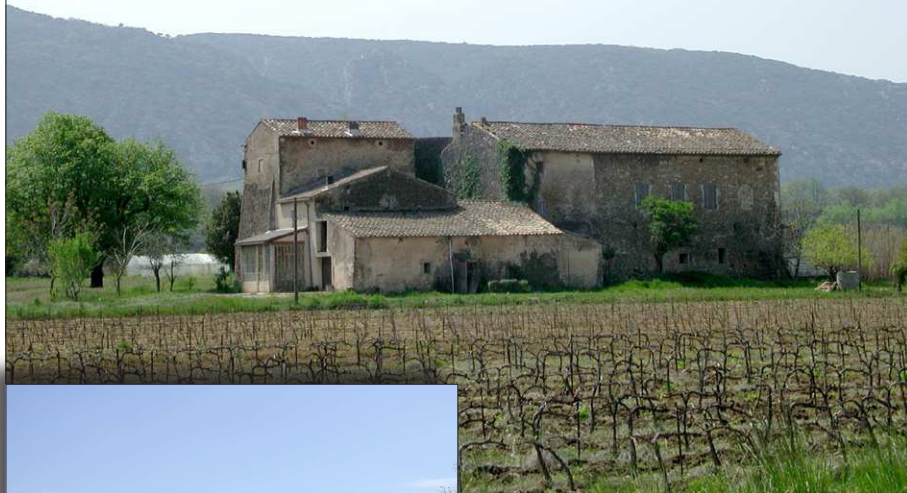
# 13 LES SASTRES

Developpement en cour fermée

Ensemble homogène autour d'une cour fermée.

Ecran végétal très réduit, la ferme est très visible dans le paysage.

Etat moyen/mauvais.

Extensions à restreindre à l'intérieur du périmètre bâti actuel, en continuité des volumes existants.

Surélévation partielle possible au nord-ouest de la remise formant aile ouest, en respectant la hiérarchie des volumes.

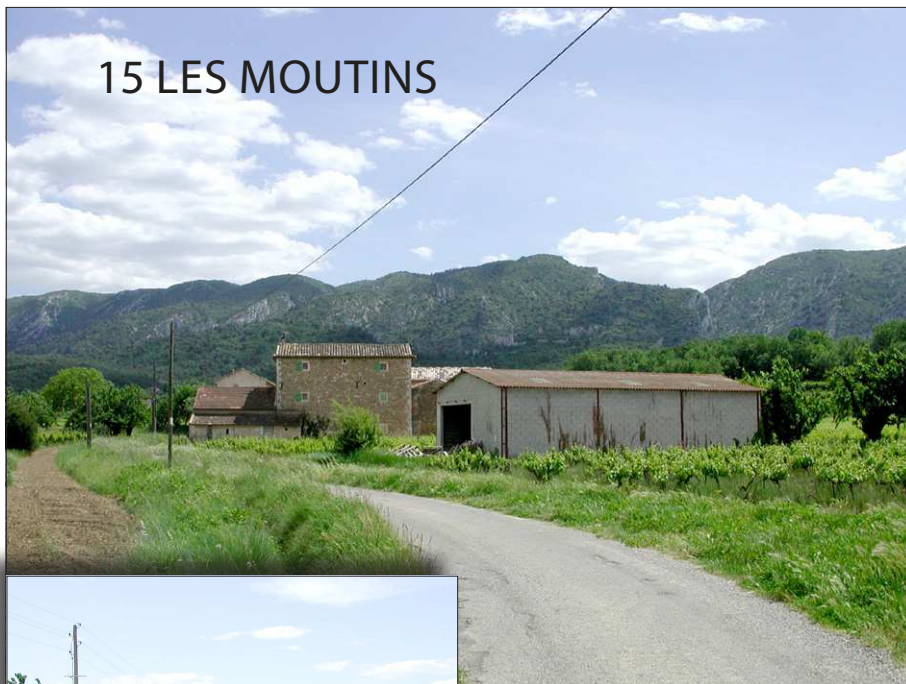
# 15 LES MOUTINS

Développement combiné

Les bâtiments principaux ont évolué par adjonction de multiples extensions; un espace ouvert intérieur crée une cour.

Bon état.

**Extensions** possibles à l'intérieur de la cour et côté sud, en continuité des volumes existants.

**Surélévations** possibles, sans dépassement des hauteurs existantes des volumes immédiatement proches.

Un hangar à proximité mériterait une meilleure intégration (enduit, toiture).

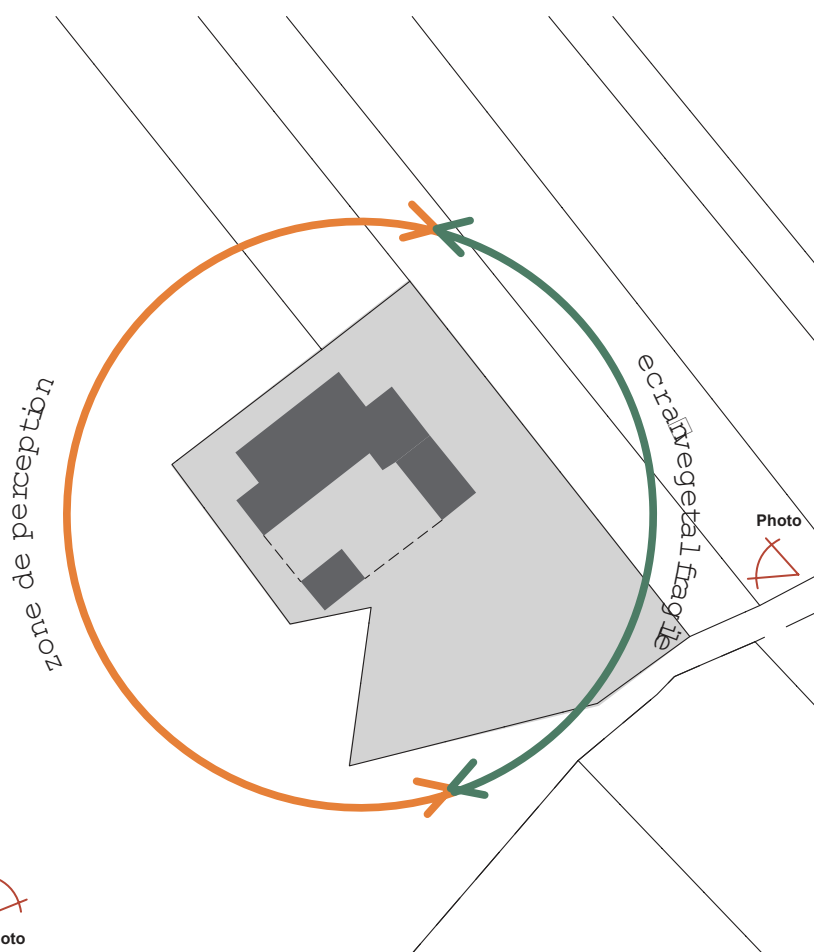
# 16 LES RIBES FACHES

Developpement en L

Groupement traditionnel simple, en partie dissimulé par un écran végétal dont la pérennité n'est pas assurée.

Bon état général.

**Extensions** à inscrire dans le périmètre bâti et en continuité des volumes existants en vue d'une évolution en cour fermée.

**Surélévations** non envisageables.

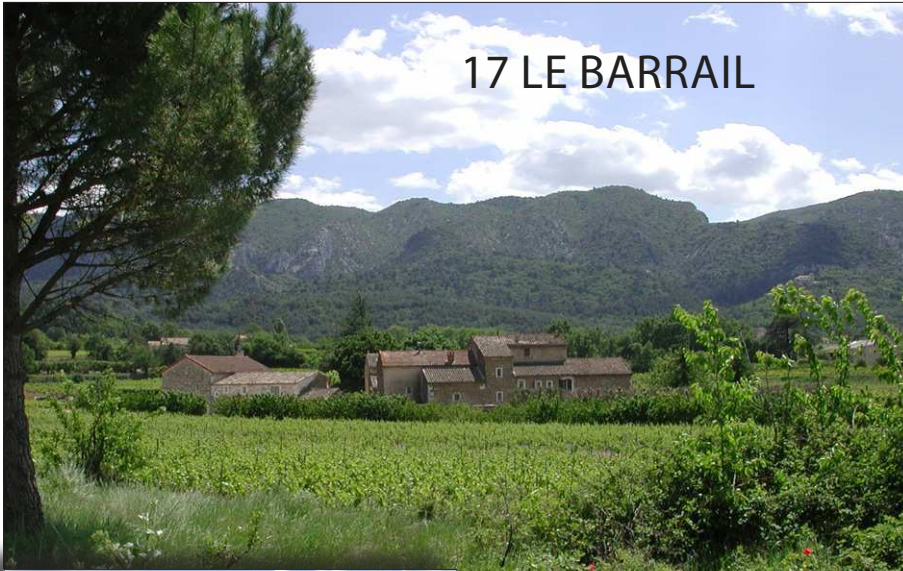
## 17 LE BARRAIL

Développement combiné

Groupement de type petit hameau, assez homogène, avec volumes 2 et 3 niveaux.

Etat général moyen

**Extensions** limitées à l'adjonction de volumes d'un seul niveau, d'une part adossé à l'ouest du bâtiment central, d'autre part en continuité des extrémités sud afin de refermer l'espace délimité par le bâtiment en L côté Est et l'annexe isolée au sud-ouest.

**Surélévations** non envisageables.

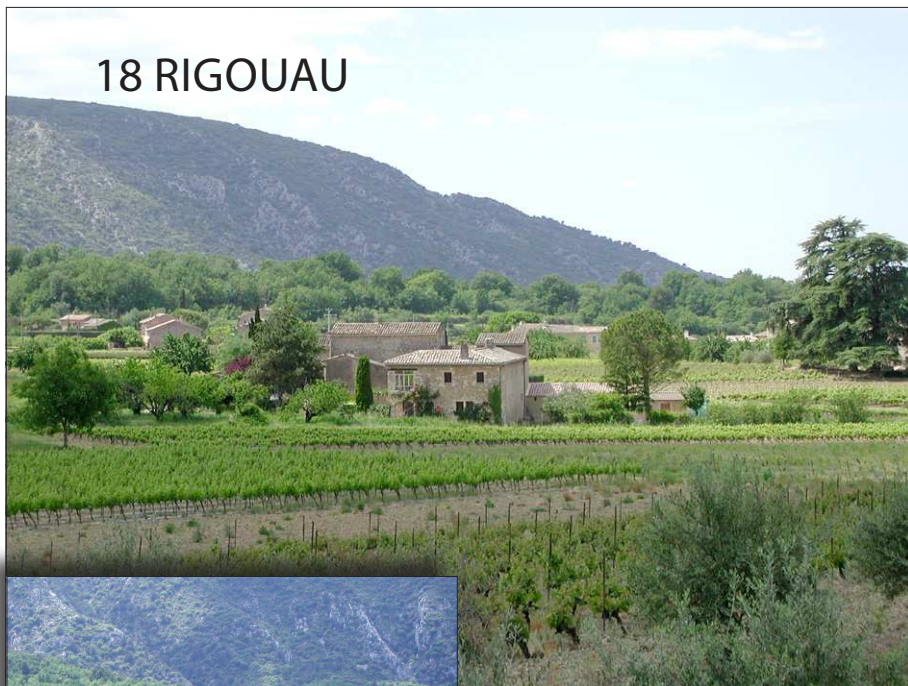
## 18 RIGOUAU

Développement combiné

Ensemble important et massif, avec bâtiments sur 3 niveaux, ayant fait l'objet d'extensions récentes, très bon état, malgré une disparité de matériaux de façades gênante.

Bon état général

**Extension** à privilégier vers le sud de l'aile est, de même l'aile sud-ouest pourrait s'étendre vers l'est.

**Surélévations** non envisageables.

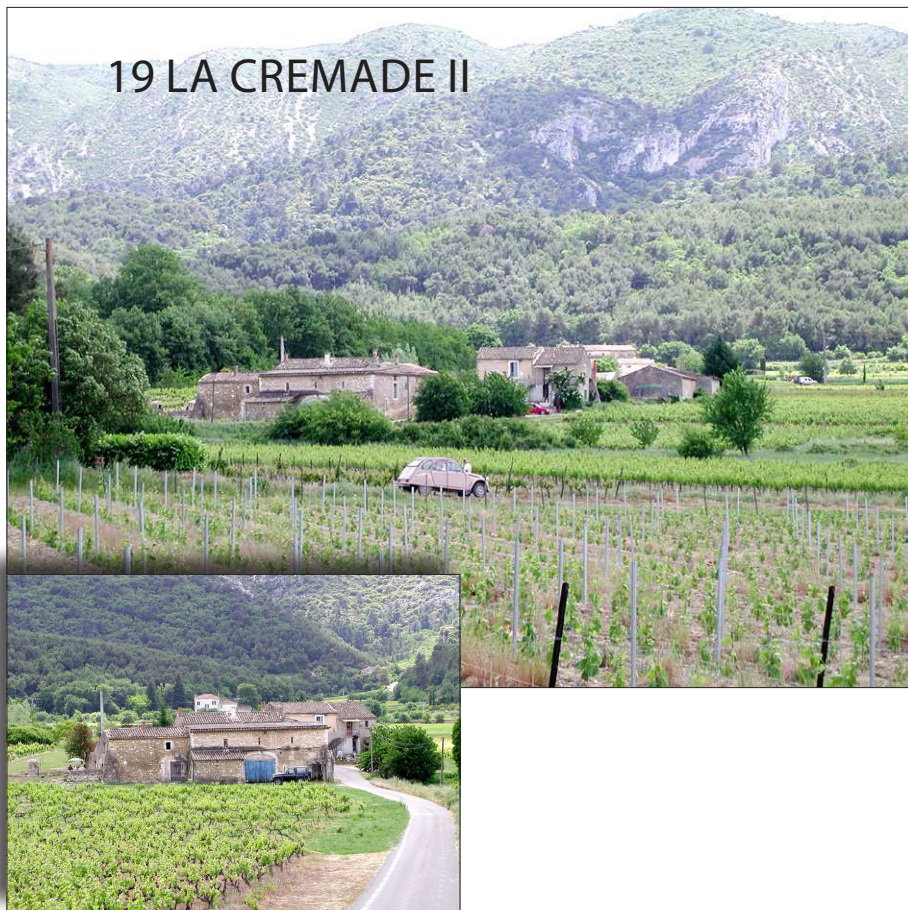
## 19 LA CREMADE II

Développement combiné

Il s'agit plus d'un hameau que de fermes, très visible dans le paysage.

Etat général moyen

**Extensions** possibles mais limitées sur les bâtiments principaux, vers le sud en particulier. Une extension/création est envisageable sur la parcelle triangulaire sud-est, en tenant compte des différentes contraintes du site : alignement chemin, harmonisation des volumes/masses, typologie etc.

**Surélévations** non envisageables.

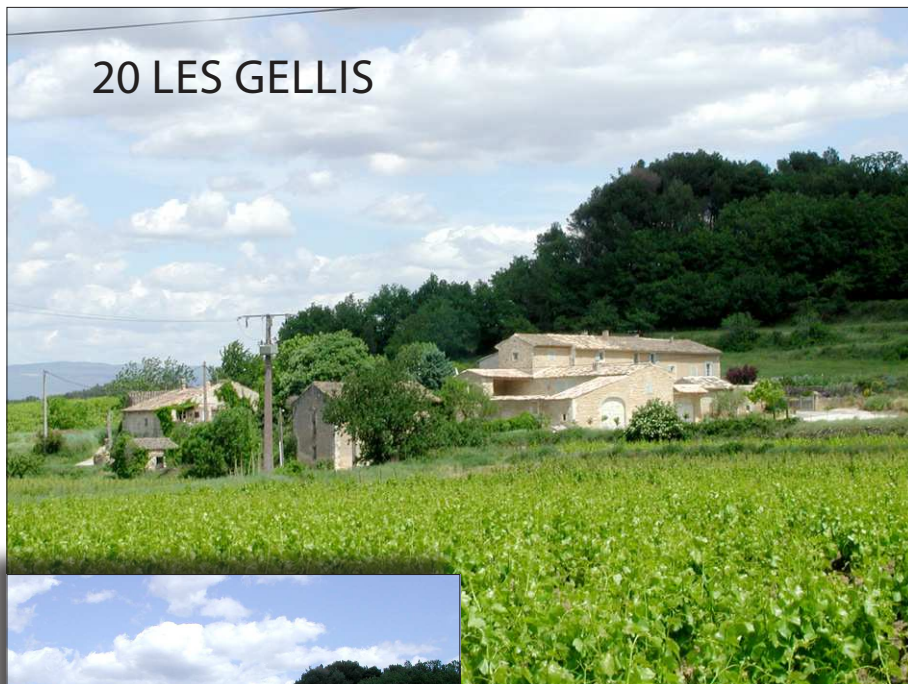
## 20 LES GELLIS

Développement combiné

Hameau important, dont une partie est plus ou moins à l'abandon, et dont une autre est en cours de réhabilitation.

Ensemble nord en mauvais état

**Extensions** à faire en priorité par réaménagement des volumes non utilisés.

Liaison intérieur envisageable, sans jonction, par extensions des deux groupes existants en respectant la hiérarchie des volumes.

**Surélévations** non envisageables.

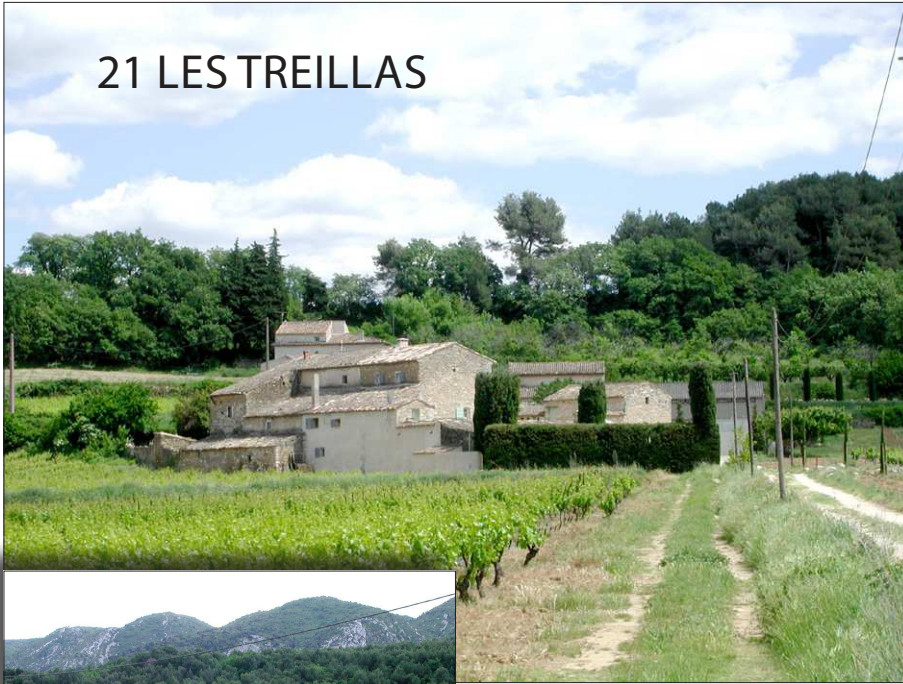
## 21 LES TREILLAS

Développement combiné

Ensemble relativement massif à flanc de côteau.

Bon état général

**Extensions** envisageables pour la jonction ou le reffermement d'espaces ouverts entre les 3 volumes ; deux bâtiments peuvent s'orienter vers une organisation en cour fermée plus prononcée, Le volume isolé au sud-est peut s'étendre en L vers l'ouest.

**Surélévations** non envisageables.

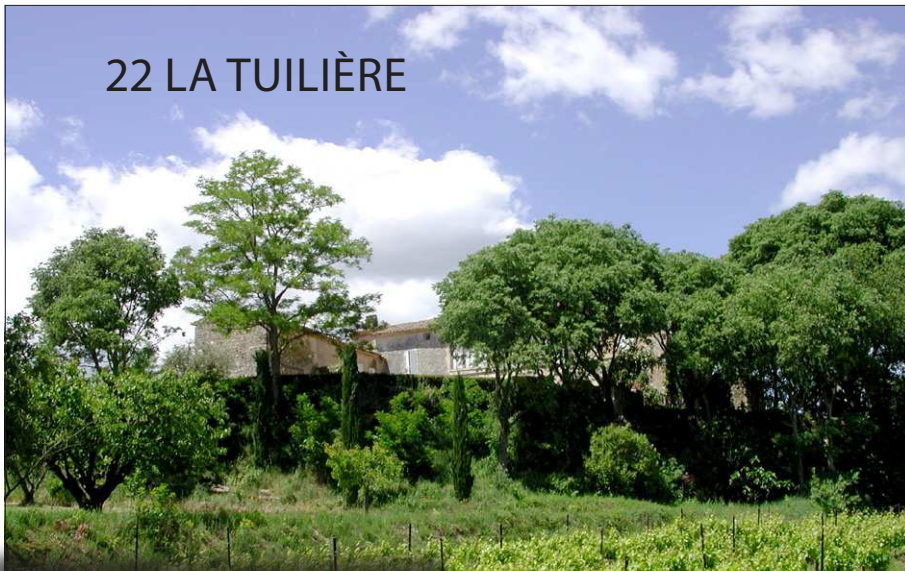
## 22 LA TUILLIÈRE

Developpement en L

Ensemble très homogène édifié sur une plateforme surplombant le terrain agricole.

Bon état général

Ensemble bâti et site remarquables ; les extensions et surélévations ne sont pas envisageables.

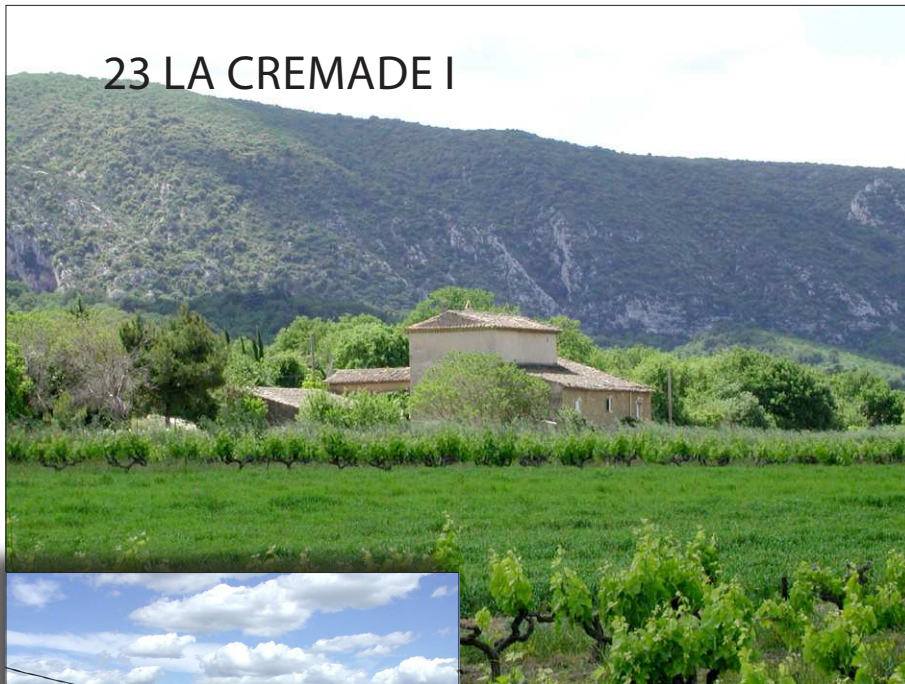
## 23 LA CREMADE I

Developpement en L

Volume principal dominant les volumes annexes, une remise venant compléter le schéma en L et délimitant une cour non fermée.

Etat général moyen

**Extensions** possibles du bâtiment principal de part ou d'autre sur un seul niveau. Toiture à pan unique.

Une reprise de toiture de l'extension au sud-ouest devrait être envisagée.

**Surélévations** non envisageables.

*A ce titre, elle pourrait être conservée en tant que témoin de cette architecture traditionnelle.*

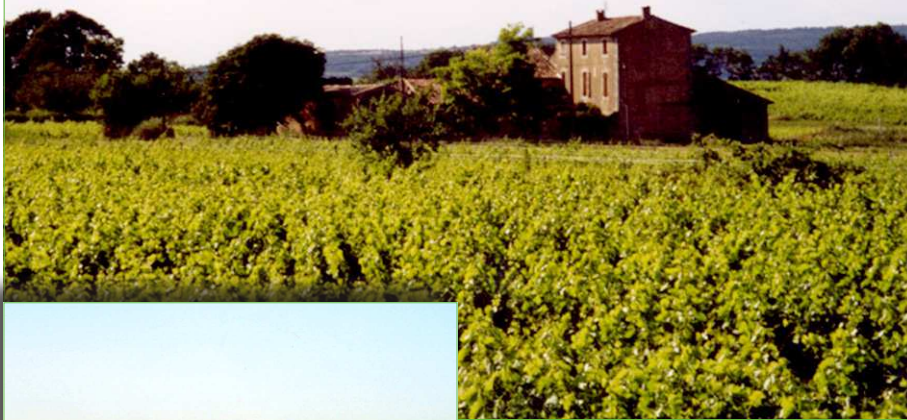
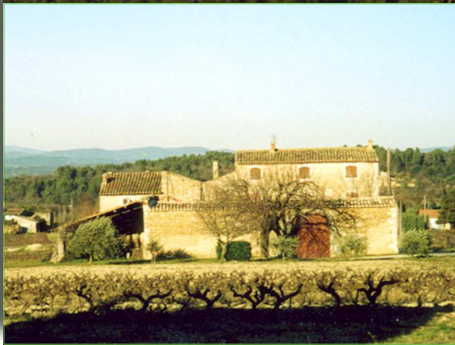
## 24 CANTE PERDRIX

Bâtiment principal à 3 niveaux, dominant les extensions délimitant une cour fermée.

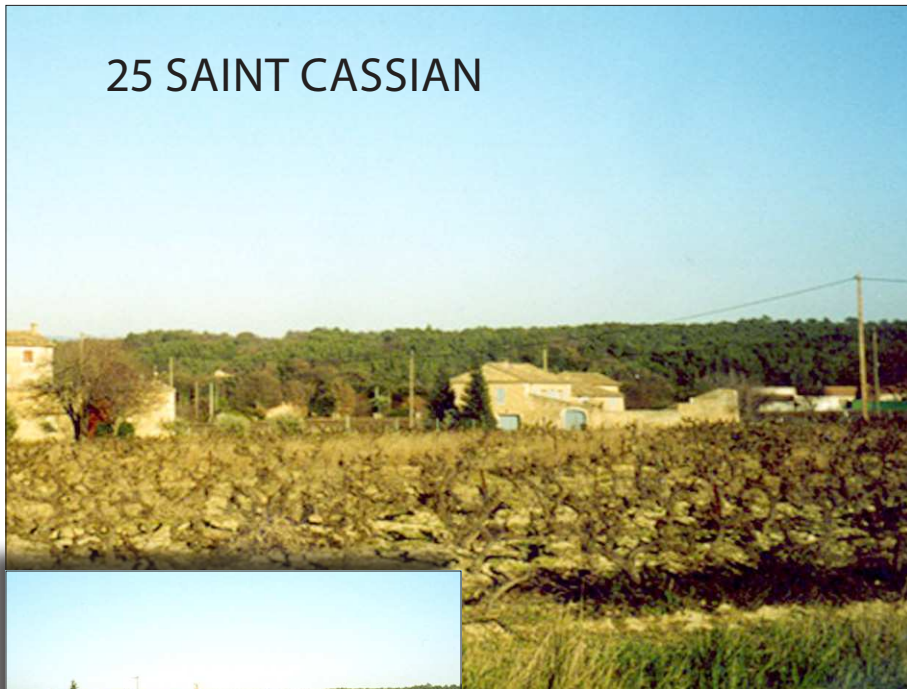
## 25 SAINT CASSIAN

Developpement en cours fermée

Groupement de volumes simples en cour fermée.

Bon état général

Extensions envisageables à l'intérieur du périmètre bâti, dans la cour.

Surélévations non envisageables.

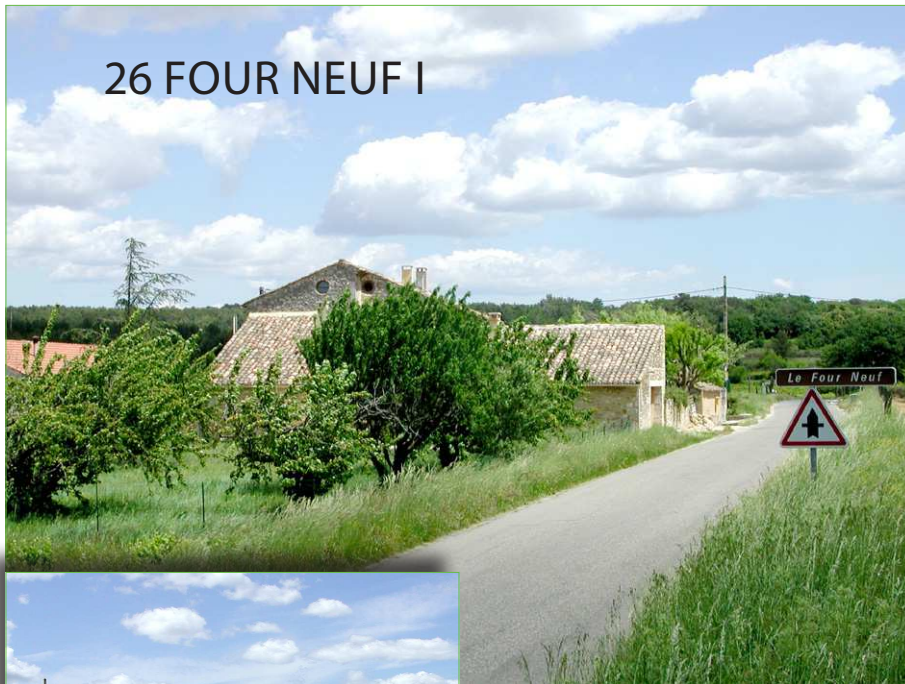
## 26 FOUR NEUF I

Développement élémentaire

Groupement très simple, en bord de route départementale, donc bien visible.  
Une construction plus récente, assez mal intégrée visuellement, existe sur la parcelle voisine.

Etat général moyen

**Extensions** envisageables au nord jusqu'en limite de parcelle et en respectant la hiérarchie des volumes existants.

Par ailleurs, une aile en retour côté est peut venir fermer davantage la cour existante, sur un seul niveau.

**Surélévations** non envisageables.

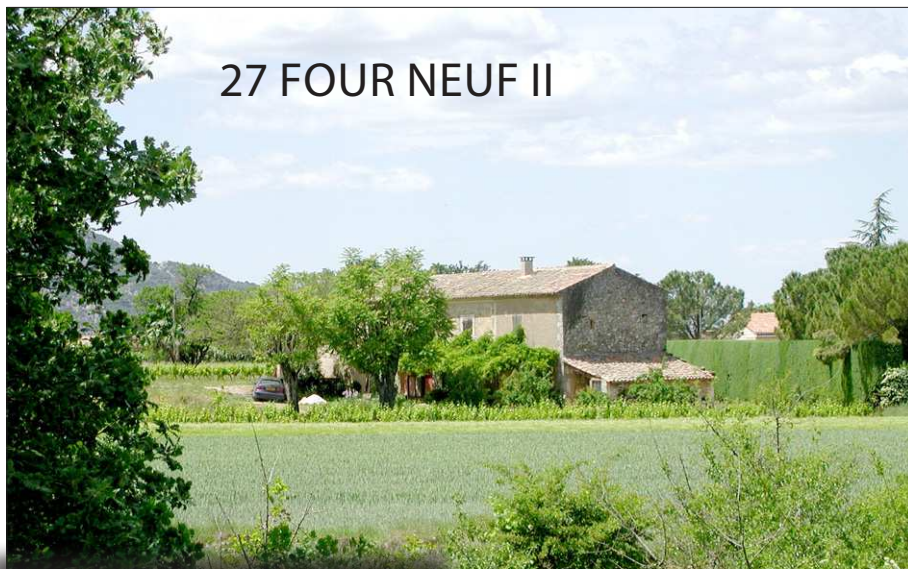
## 27 FOUR NEUF II

Développement linéaire

Ensemble extrêmement simple tout en longueur, flanqué à chaque extrémité de volumes plus bas à 1 et 2 versants. Bien visible depuis la route.

Etat général moyen

**Extensions** à privilégier à l'une ou l'autre extrémité, vers le sud-est, afin de créer un développement en L ou en U.

**Surélévations** non envisageables

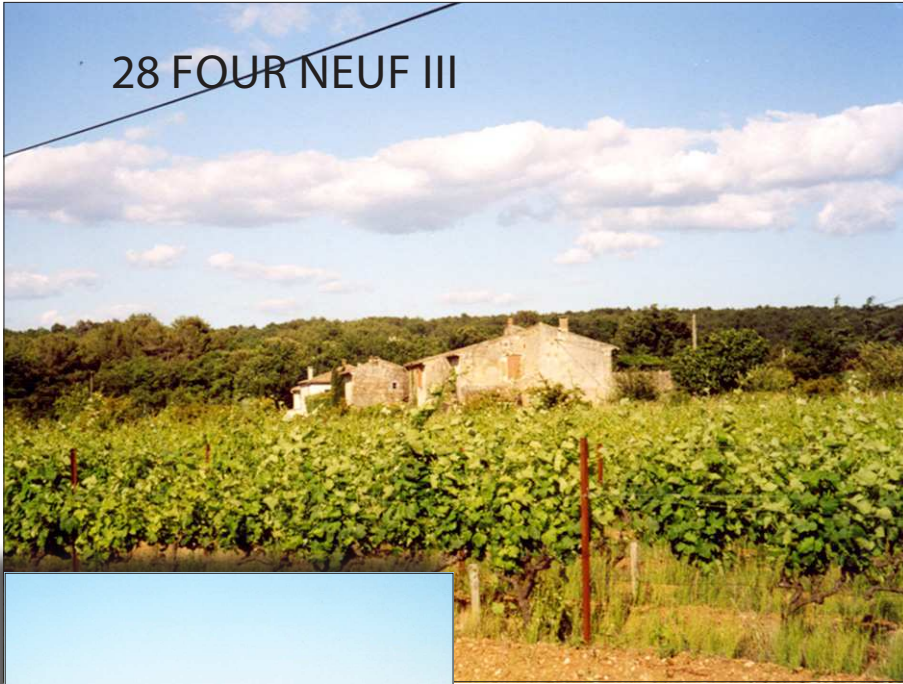
## 28 FOUR NEUF III

Développement en masse

Groupement en masse qui permet d'envisager un développement en cour fermée ou demi-fermée.

Etat général moyen

Extension possible du volume central vers le nord-ouest, en venant se caler contre celui du nord.

En angle de parcelle sud-est, de nouvelles constructions sur un seul niveau peuvent amorcer le développement en cour fermée. Surélévations non envisageables.

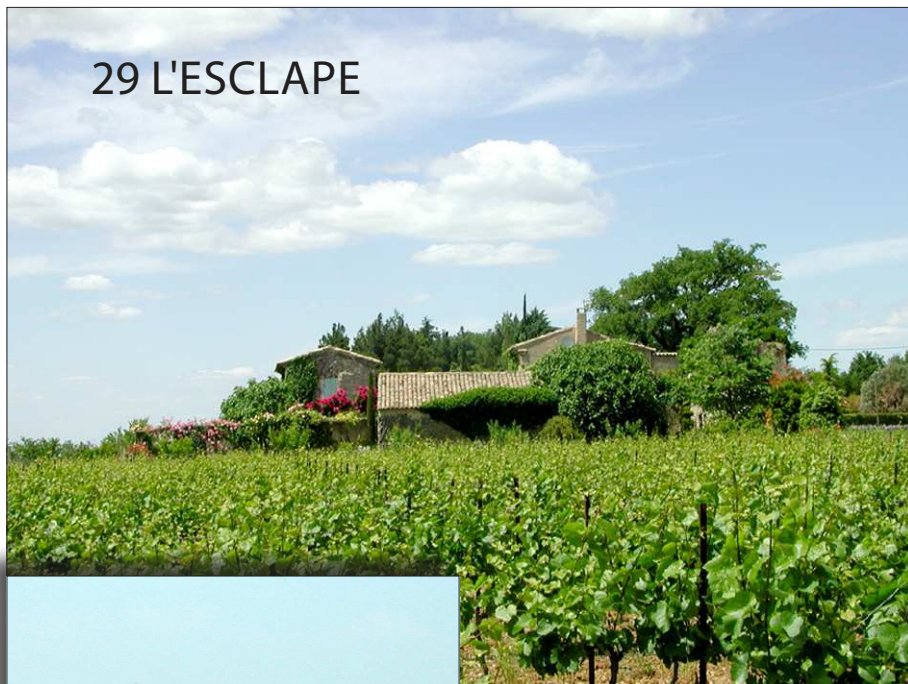
## 29 L'ESCLAPE

Développement combiné

Ensemble compact fermé sur lui-même, volumes sur 1, 2 et 3 niveaux.

Bon état général

**Extensions** limitées à la fermeture de l'ensemble au sud, et éventuellement à l'adjonction d'un volume bas en continuité du bâtiment ouest.

**Surélévations** non envisageables

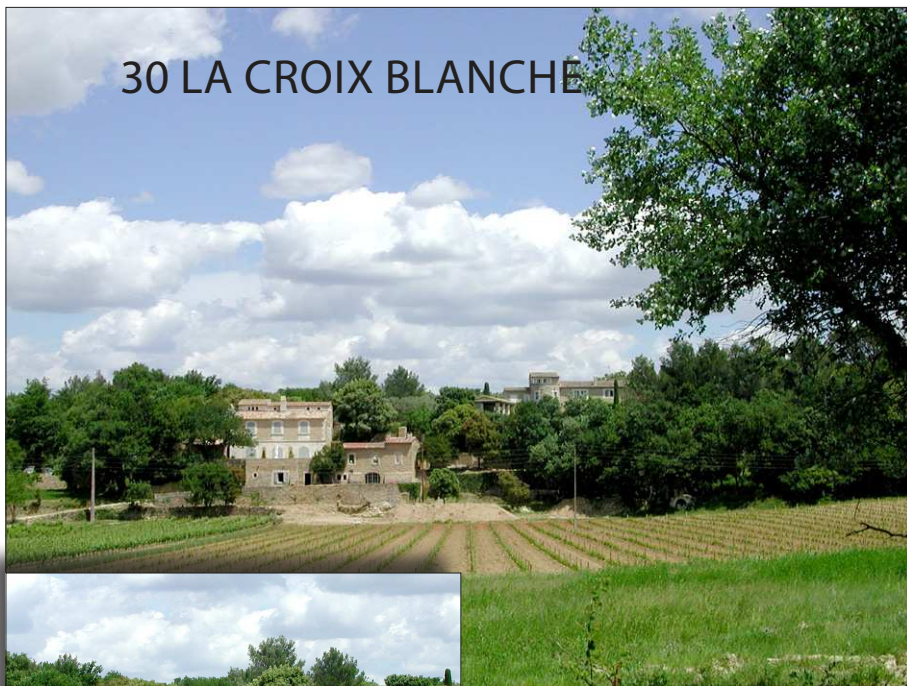
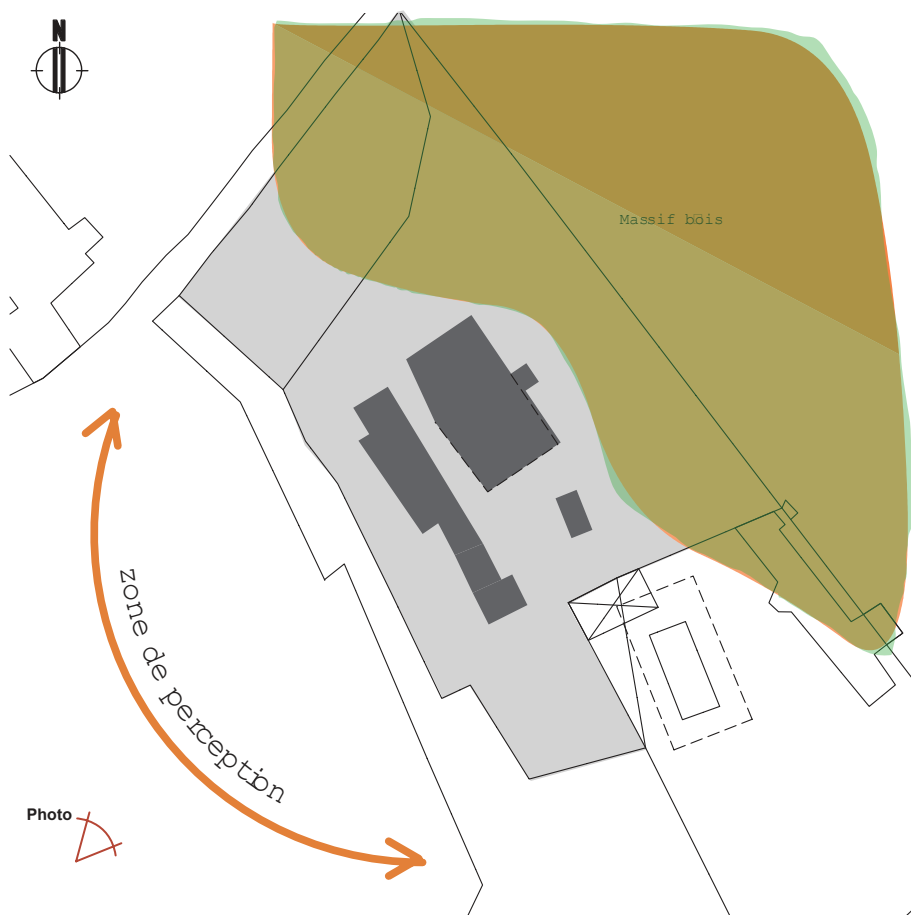
## 30 LA CROIX BLANCHE

Développement combiné

Situé en pied de côteau à l'orée d'un massif boisé, cet ensemble est surtout visible sur sa façade sud-ouest, d'une hauteur générale assez conséquente sur plus de 3 niveaux.

Bon état général (en cours de restauration)

**Extensions** éventuelles à situer à l'arrière du masque, principalement en complément de l'annexe isolée et en retour de l'extrémité sud-est de la partie avant.

**Surélévations** non envisageables

Préconiser l'usage de restanques pour s'adapter à la topographie. Les anciens murs de pierres sèches doivent être maintenus et entretenus.

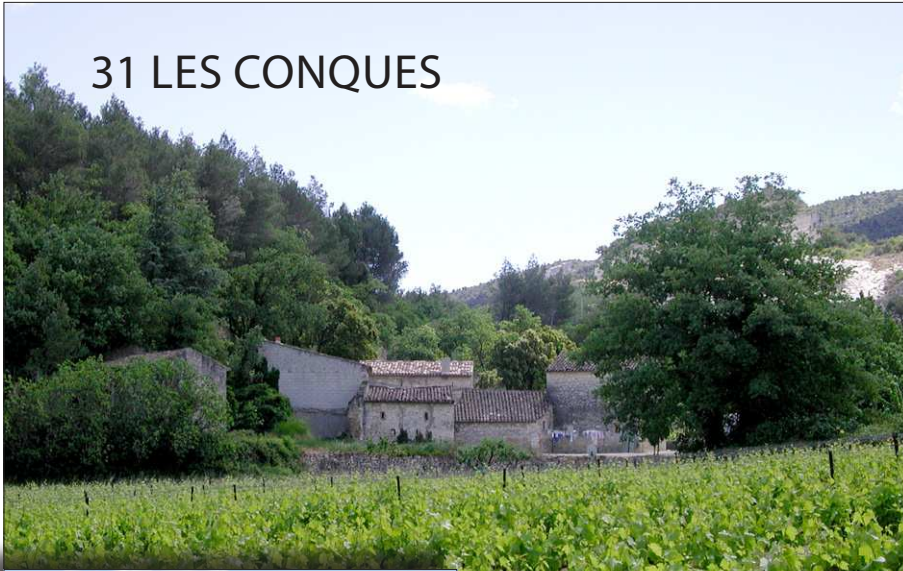
## 31 LES CONQUES

Développement en masse

Situé en entrée de vallon, au pied d'un massif boisé, ce petit groupement s'est constitué par extensions successives assez mal réunies (volumes, toitures, orientations...).

Etat général moyen

**Extensions** possibles visant l'aménagement des volumes non utilisés et éventuellement une greffe en continuité des volumes existants vers le sud-est et à l'orée du massif boisé en respectant la déclivité: prolongement du bâtiment nord-est vers le sud-est.

Autre possibilité, l'extension du corps sud-ouest vers le sud-est afin d'orienter le développement vers un schéma de type cour fermée.

**Surélévations** non envisageables

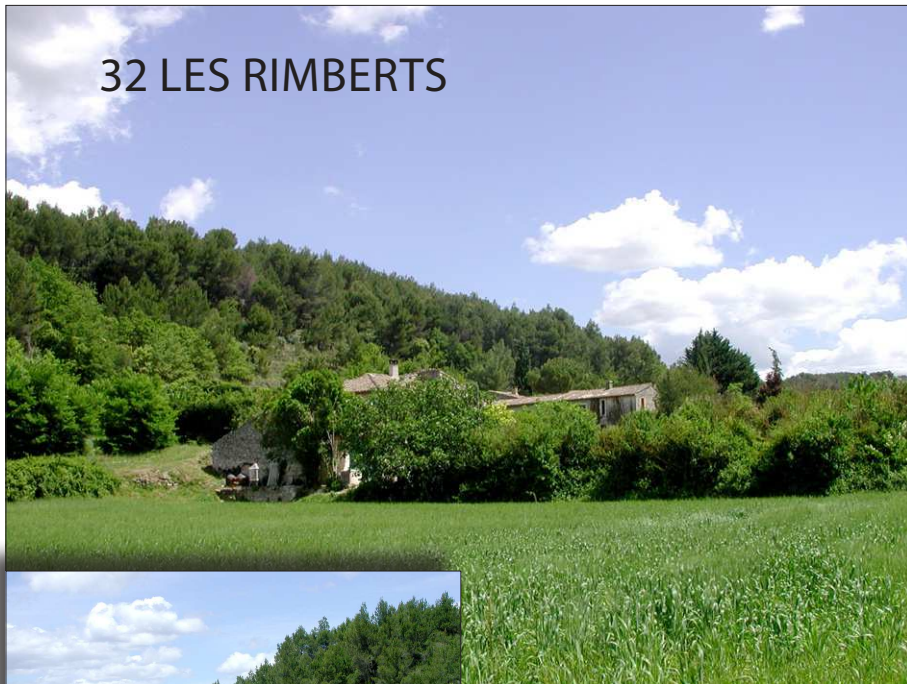
## 32 LES RIMBERTS

Développement élémentaire

Cet ensemble est constitué de deux fermes voisines, de typologie très simple. La plus à l'est, de type linéaire, est très peu visible, enfouie dans la végétation naissante du massif boisé.

Etat général

**Extensions** envisageables vers l'est afin d'obtenir une organisation en L ou en U.

Le volume ouest, de type élémentaire, peut supporter des extensions peu visibles, côté massif boisé, ou encore en continuité des volumes existants au sud-ouest tout en respectant leur hiérarchie.

**Surélévations** non envisageables

L'adaptation à la déclivité se fera par des aménagements de type restanques traditionnelles.
